**PROJET :
BATIME**

**CR
03/12/2021**

Objet : VISITE DES LIEUX

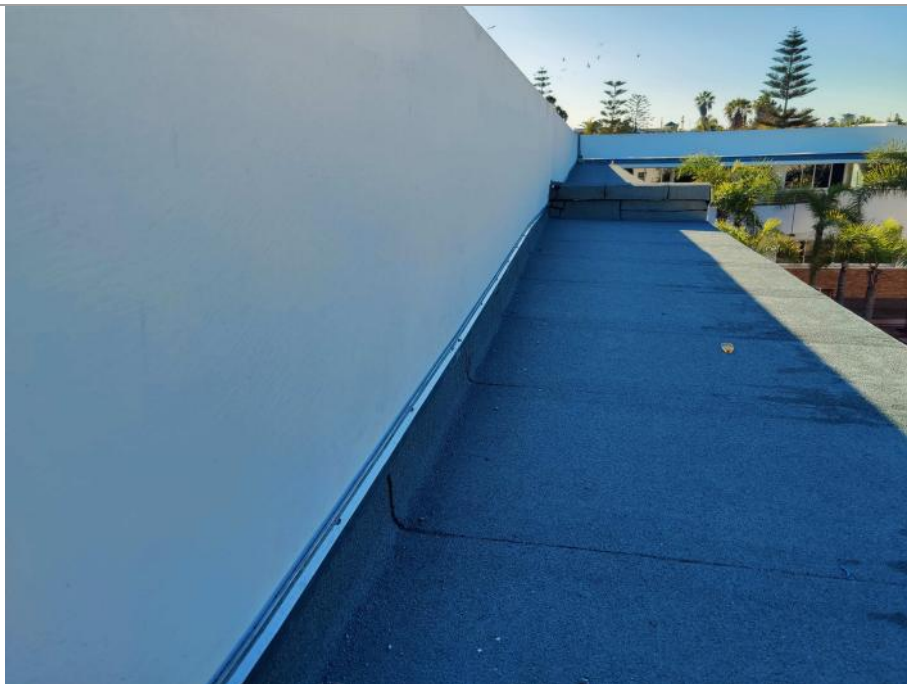
Localisation : Terrasse Bâtiment 7

- Les solins métalliques ont été réalisés au-dessus des relevés des auvents, l'entreprise est invitée à finaliser ces travaux en réalisant le mastic sur la partie supérieur du solin ;

- Solin métallique réalisé au-dessus des relevés des auvents ;
- Travaux à compléter par la mise en œuvre de mastic sur la partie supérieure des solins
